DB Systemtechnik

Erprobung: Digitale Automatische Kupplung

Phase I

Klimakammerversuche

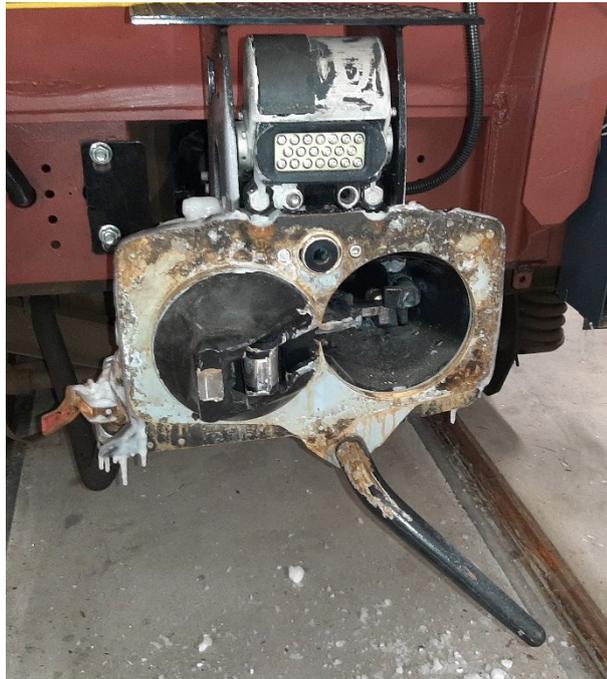
Abbildung 11: Nach Entkuppeln offengebliebener Deckel der E-Kupplung (Aufnahme 18.02.2021)

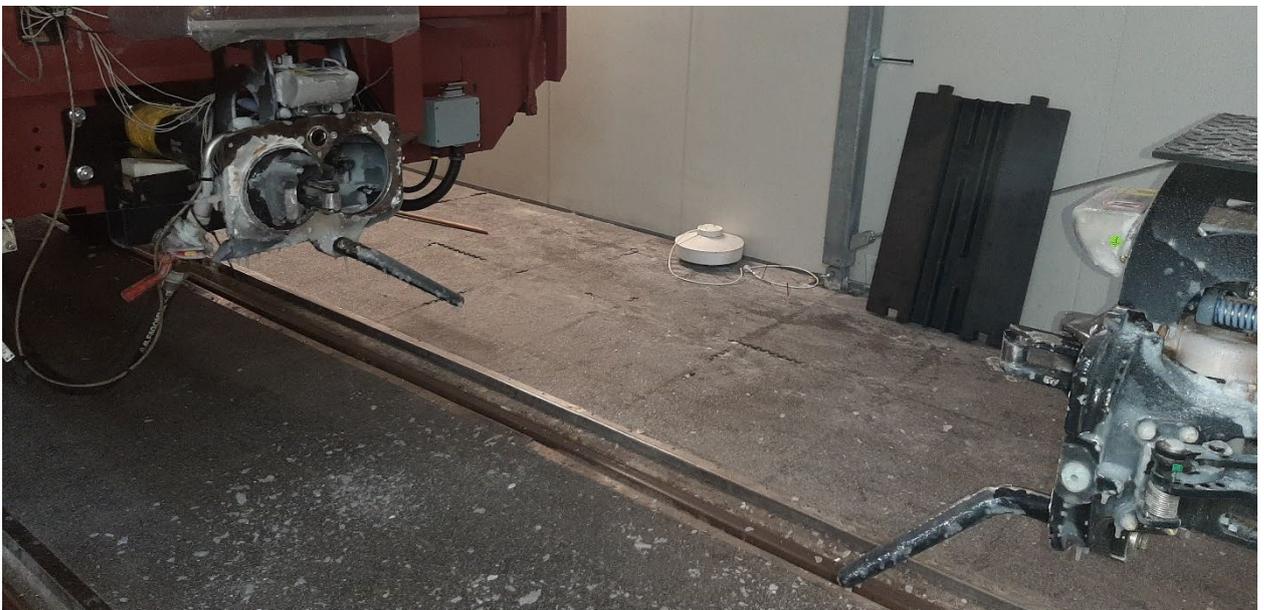
17.02.2021	-10°C , trocken	<ul style="list-style-type: none"> Entkuppeln einmalig unvollständig → Luftventil bleibt offen
18.02.2021 19.02.2021	-10°C , 3 bis 5 mm Eis	<ul style="list-style-type: none"> kein mechanisches Kuppeln Deckel E-Kupplung nach Entkuppeln offengeblieben Anzeige Kuppelzustand teilweise undefiniert Kupplungen beidseitig in gekuppeltem Zustand trotz nicht erfolgreicher mechanischer Kupplung → Kupplungen müssen zurückgestellt werden

Abbildung 12: Beide DAKen sind trotz nicht erfolgreichem mechanischen Kuppelvorgang in gekuppelter Stellung (Aufnahme 18.02.2021)

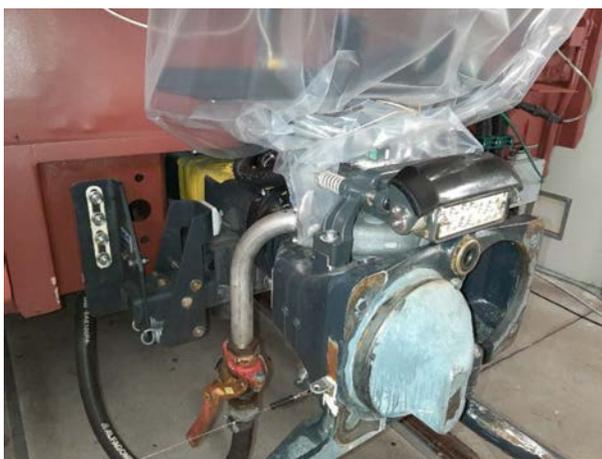
Datum	Versuche	Bemerkungen
12.01.2021	-10° C, trocken	<ul style="list-style-type: none"> • Deckel E-Kupplung nach Entkuppeln offengeblieben (Gummidichtung hart geworden)

Abbildung 13: Nach Entkuppeln offengebliebener Deckel der E-Kupplung (Aufnahme 12.01.2021)

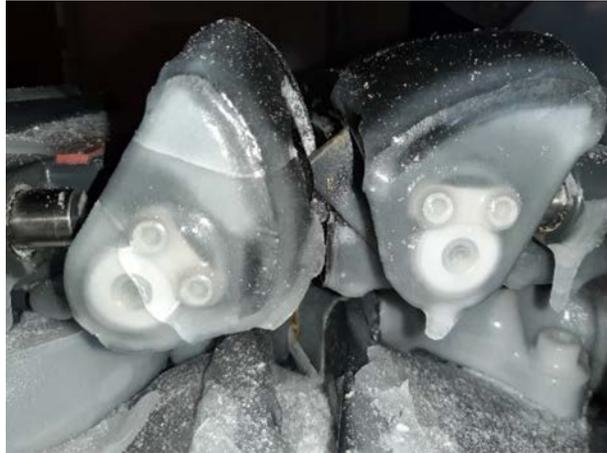
13.01.2021 14.01.2021 15.01.2021	-10° C, 3 bis 5 mm Eis	<ul style="list-style-type: none"> • Deckel E-Kupplung nach Entkuppeln offengeblieben • Entkuppeln oft unvollständig → Luftventil bleibt offen • Verkeilte Deckel E-Kupplung beim Kuppeln • Luftventil Z-Wagen undicht

Abbildung 14: Beim Kuppeln verkantete Deckel der E-Kupplung (Aufnahme 13.01.2021)

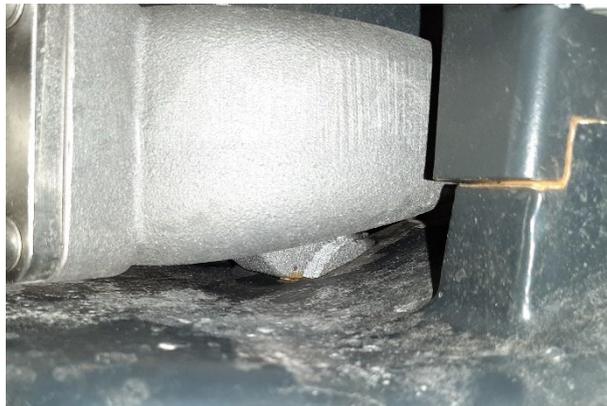
28.01.2021	+40° C, trockene Luft	<ul style="list-style-type: none"> • Luftventilgehäuse Z-Wagen gebrochen
03.02.2021	+45° C, trockene Luft	-
04.02.2021	+45° C, 90 % Luftfeuchtigkeit	<ul style="list-style-type: none"> • Entkuppeln unvollständig → Luftventil bleibt offen • Luftventilgehäuse H-Wagen (Z-Seite) gebrochen

Abbildung 15: Gebrochenes Luftventilgehäuse (Aufnahme 28.01.2021)

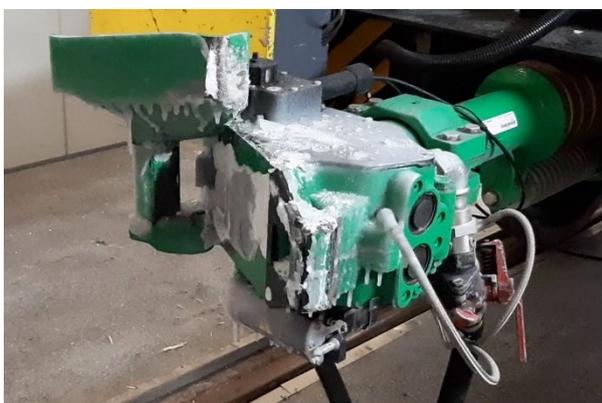
Die Wabtec-DAK kuppelte bei Vorhandensein einer Eisschicht nicht mechanisch. Weiterhin kuppelte sie in zwei Fällen nicht bei -25°C ohne Eis sowie in einem Fall nicht bei -10°C ohne. Auffällig dabei ist, dass es sich bei diesen Fällen um den ersten bzw. die ersten beiden Versuche nach vorherigen Versuchen mit Eisschicht handelte. Bei den Versuchen mit feuchtem Schnee verlief der mechanische Kuppelvorgang in allen Fällen erfolgreich.

Abbildung 16: Komprimierte Eisschicht auf dem Kupplungskopf nach fehlgeschlagenem mechanischen Kuppelvorgang (Aufnahme 06.05.2021)
